# COMMUNE DE MAUMUSSON

## REVISION DU PLU

### INVENTAIRE DES ZONES HUMIDES CONFORMEMENT A L'ARRETE DU 1<sup>ER</sup> OCTOBRE 2009 ET POTENTIALITES DE PRESENCE D'ESPECES FAUNISTIQUES

JUILLET 2016

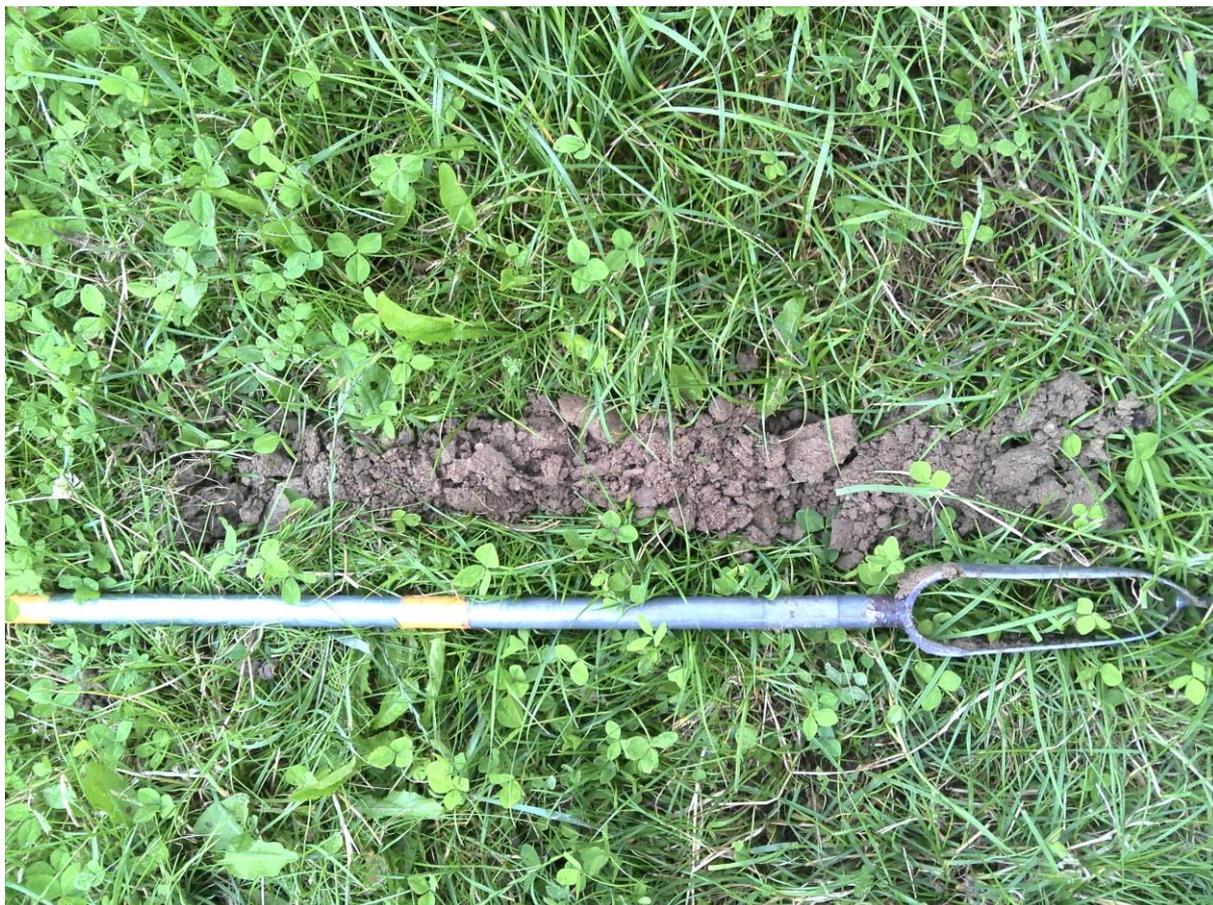
Photo 1 : Sondage pédologique – Source X.HARDY

Au regard des caractéristiques du site d'étude, **8 sondages pédologiques** ont été réalisés. Leur positionnement a été raisonné en fonction de la végétation et de la topographie.

L'examen des sols a été réalisé sur une profondeur comprise entre la **surface** du **sol** et **0,80**, voire **1,20 mètre** pour certains sondages.

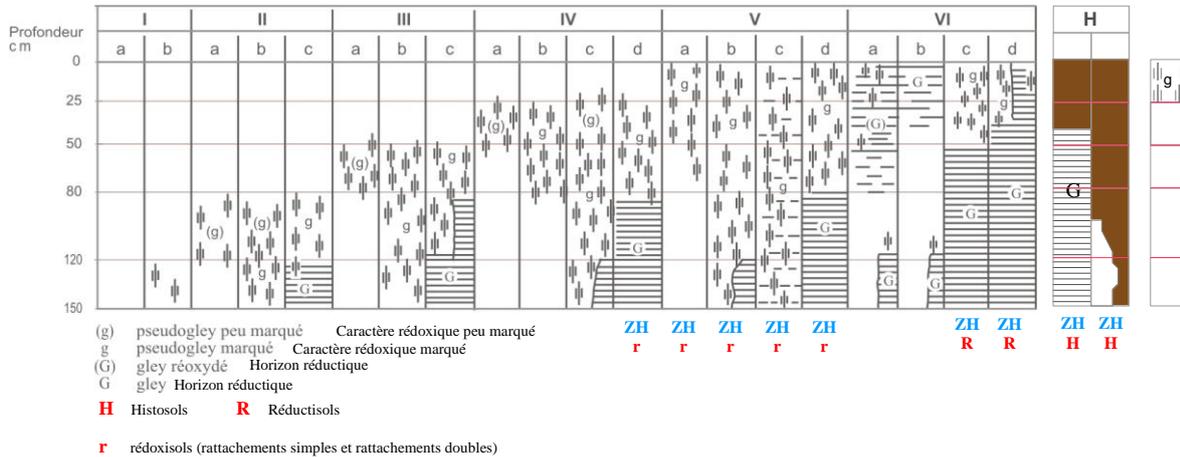
Figure 1 : Morphologie des sols correspondant à des zones humides – Source GEPPA

L'identification des types de sols est basée sur les « Classes d'hydromorphie du Groupe d'Etude des Problèmes de Pédologie Appliquée modifié (GEPPA, 1981) », définies par l'arrêté du 1<sup>er</sup> octobre 2009 (cf. schéma ci-dessous).

### Morphologie des sols correspondant à des « zones humides » (ZH)

Les **sondages** ont permis de mettre en évidence les type de sol suivants (type IVc du GEPPA, 1981 cf. page 4).

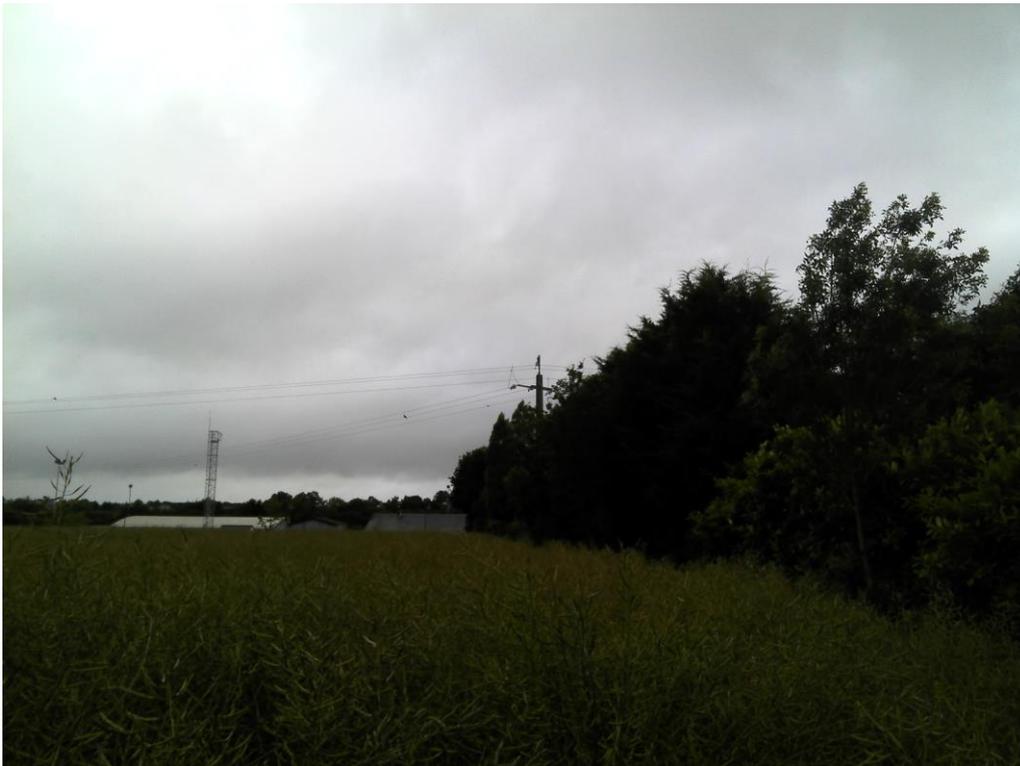
Photo 2 :      Culture de colza – Source X.HARDY

Il s'agit d'une culture de colza, le sol ne présente pas de trace d'hydromorphie en surface, des traces d'altération apparaissent à partir de 50 cm.

Cet habitat ne présente pas d'intérêt particulier d'un point de vue biodiversité.

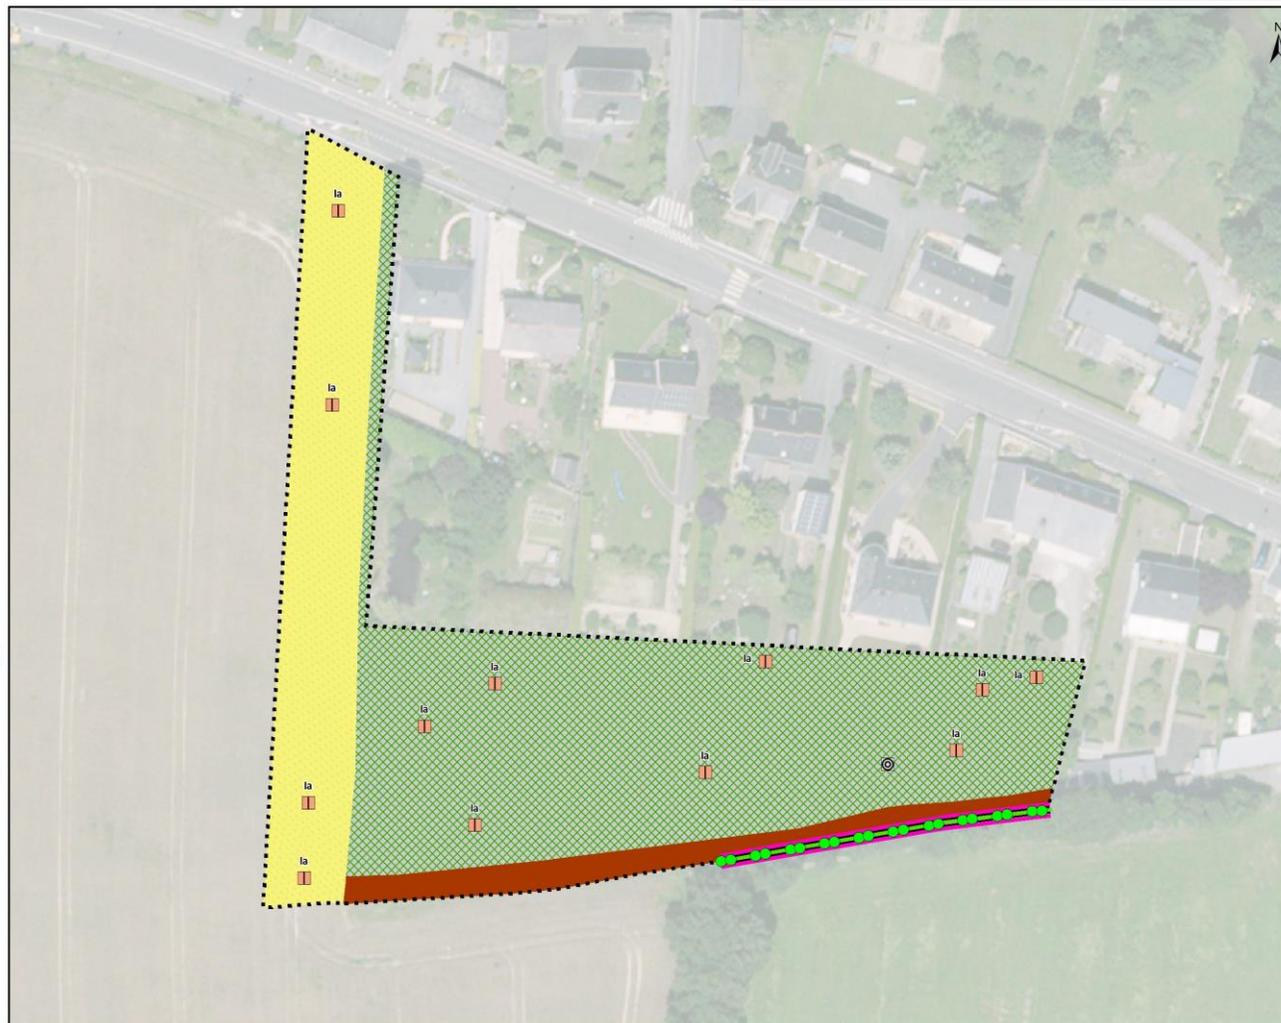
ZONE 1

L'étude de la végétation et des sols atteste qu'**aucune zone humide** n'est présente sur ce site d'étude (cf. carte ci-après).

Nous recommandons de conserver et d'intégrer la haie existante en limite sud de la zone d'étude. Elle joue un rôle potentiel de corridor et d'habitat pour la faune (mammifère, entomofaune et oiseaux).

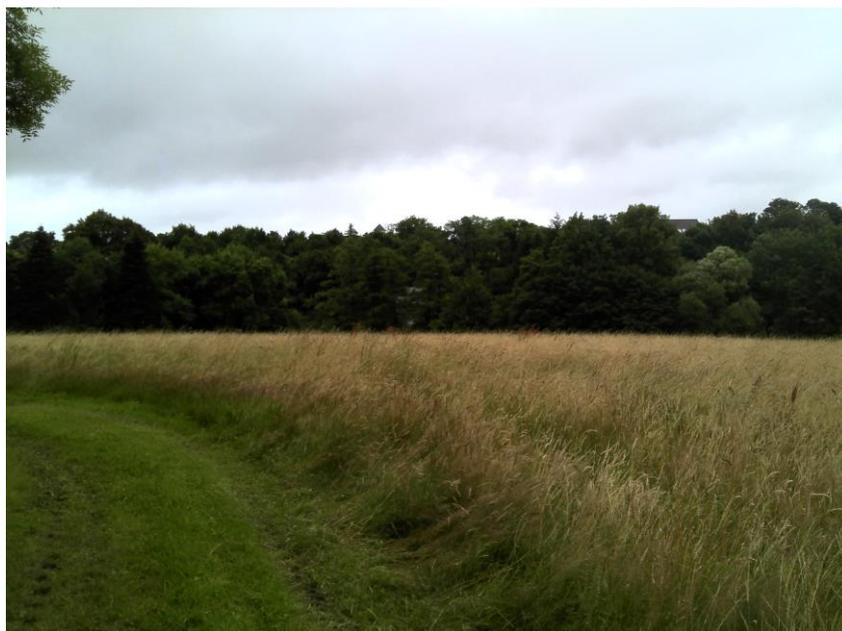
Photo 3 : Prairie mésophile – Source X.HARDY

Le cortège floristique correspond à une prairie mésophile à tendance fraîche en bordure du ruisseau dans la partie nord du site.

Les espèces présentes sont : *Dactylis glomerata*, *Anthoxanthum odoratum*, *Holcus lanatus*, *Lolium perenne*, *achillea millefolium*, *Ranunculus acris*, *Trifolium repens*, *Taraxacum p.*, *Cirsium arvense*, *Alopecurus pratensis*, *Leucanthemum vulgare*, *Heracleum sphondylium*, *Rumex acetosa*.

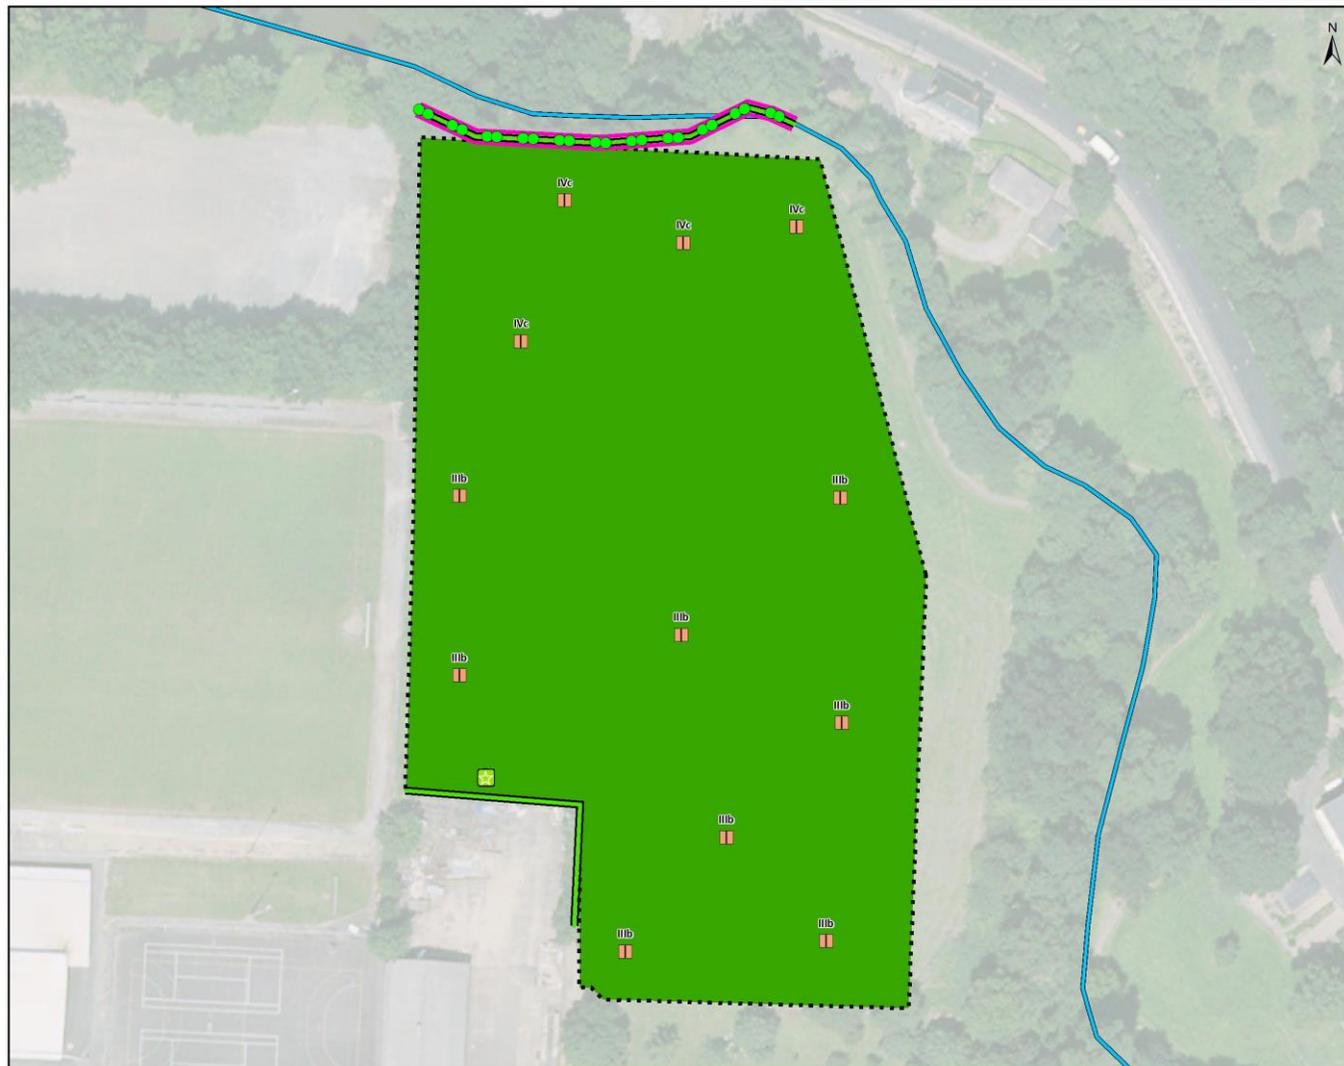
**ÉTAT DES LIEUX**  
JUN 2016  
ZONE 2

L'étude de la végétation et des sols atteste qu'**aucune zone humide** n'est présente sur ce site d'étude (cf. carte page suivante).

Le ruisseau de Morleyère est présent au Nord et à l'Est du site. Ce ruisseau correspond à un corridor écologique important, une zone de retrait d'un minimum 25 mètres serait nécessaire pour le maintien de ces fonctions. Le potentiel faunistique sur ce ruisseau est important, notamment pour les oiseaux, l'entomofaune, et les mammifères notamment les chiroptères (présences d'arbres anciens présentant des fissures potentiellement intéressantes).

A noter la présence d'un dépôt de déchet vert, au sud-ouest du site en bordure d'une haie. Au nord-ouest, une haie a été arasée (haie visible sur la photoaérienne de 2012) ; le sol en bordure a été terrassé.

La ripisylve en bordure du cours d'eau est à conserver, elle fait partie du corridor écologique.

**Le site n°2, présente une sensibilité importante** du fait de la proximité du ruisseau de Morleyère, une zone de retrait d'un minimum de 25 mètres est nécessaire pour le maintien de ce **corridor biologique**.

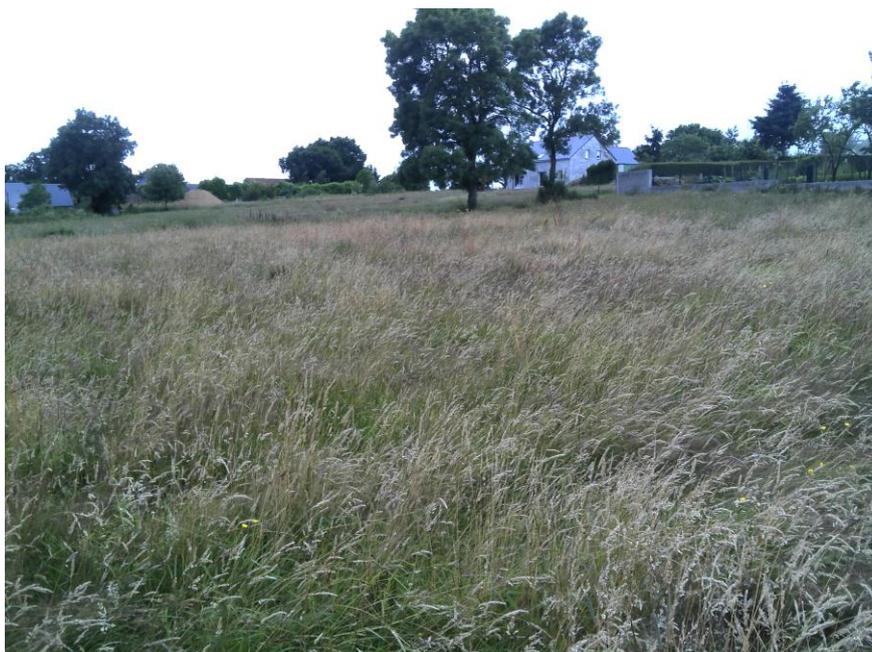
Photo 4 : Prairie mésophile – Source X.HARDY

Le cortège floristique est assez pauvre, il correspond à un ensemble de prairie mésophile ayant subi des réensemencements plus ou moins anciens.

Les espèces présentes sont : *Dactylis glomerata*, *Holcus lanatus*, *Lolium perenne*, *Ranunculus acris*, *Trifolium repens*, *Heracleum sphondylium*, *Rumex acetosa*.

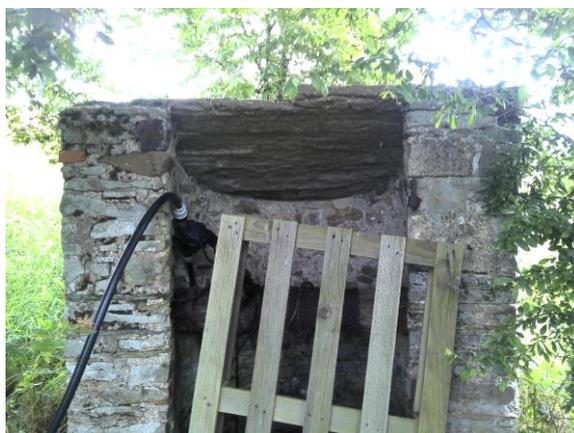
Photo 5 : Puits – Source X.HARDY

A noter la présence d'un puits en bordure de la route au sud du site d'étude.

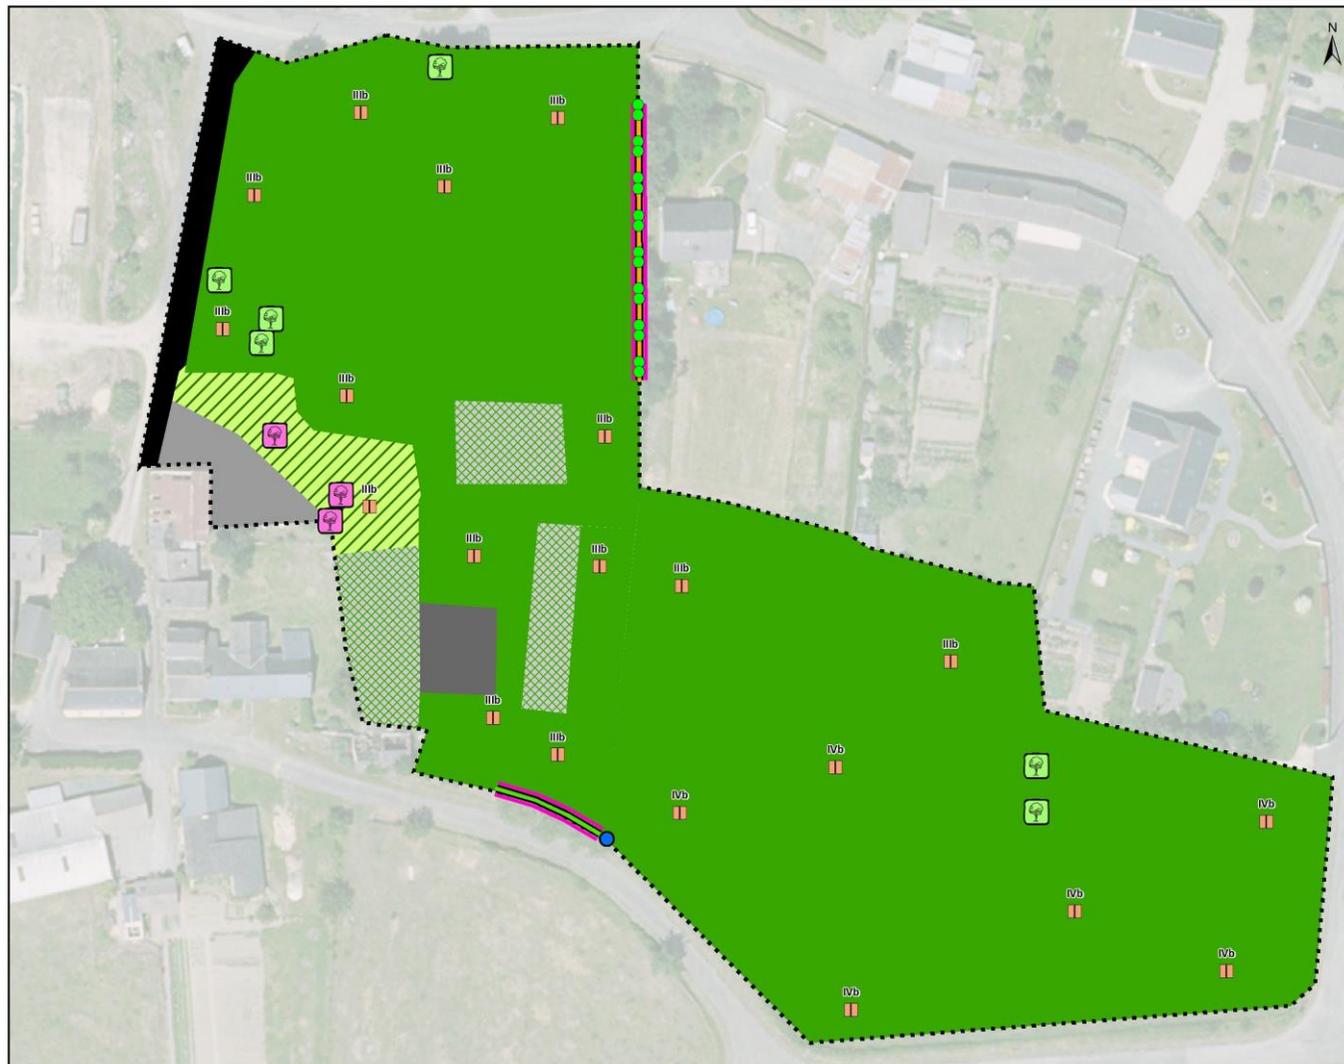
**ÉTAT DES LIEUX**  
JUN 2016  
ZONE 3

L'étude de la végétation et des sols atteste qu'**aucune zone humide** n'est présente sur ce site d'étude (cf. carte page suivante).

D'autres arbres isolés, plus jeunes sont présents sur le site ; leur conservation est à privilégier dans le cadre de l'aménagement de la zone.

Une haie à maintenir est identifiée au nord-est de la zone d'étude.

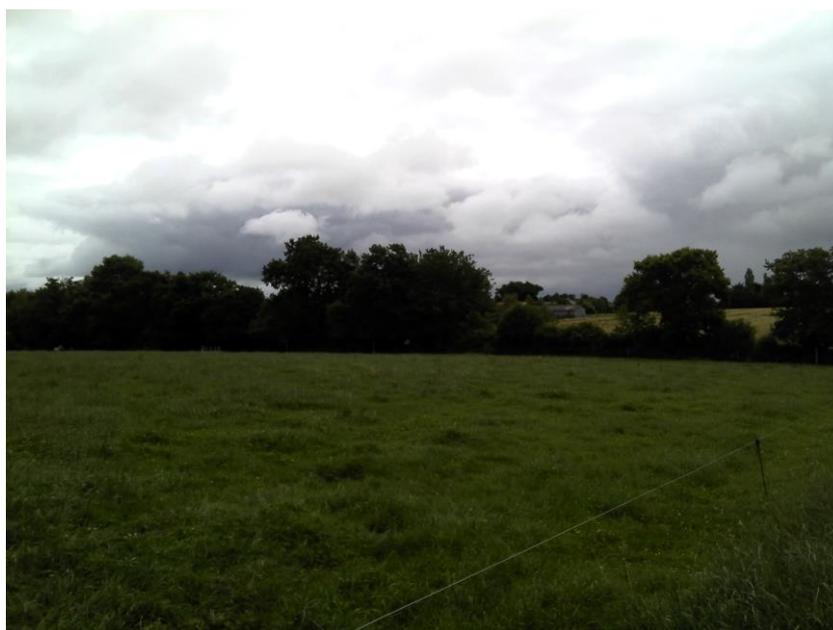
Photo 6 : Prairie améliorée – Source X.HARDY

Le cortège floristique est pauvre, il correspond à une prairie régulièrement réensemencée, la parcelle est drainée et exploitée par pâturage.

Les espèces présentes sont : *Dactylis glomerata*, *Lolium perenne*, *Ranunculus acris*, *Trifolium repens*, *Rumex acetosa*, *Festuca* sp.

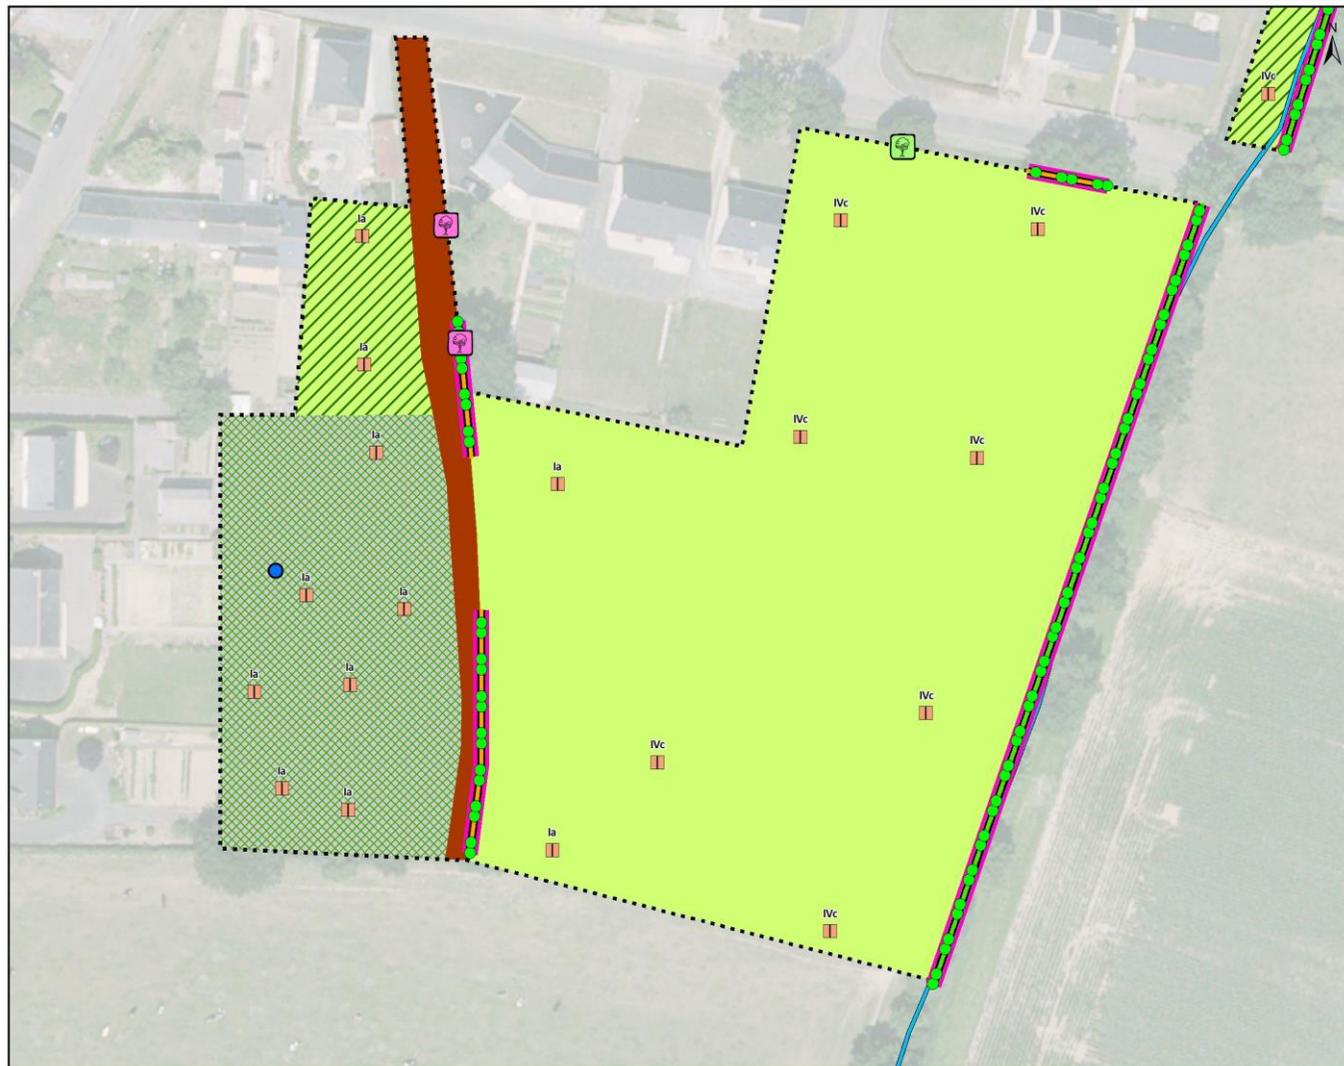
**ÉTAT DES LIEUX**  
JUN 2016  
ZONE 4

L'étude de la végétation et des sols atteste qu'**aucune zone humide** n'est présente sur ce site d'étude (cf. carte page suivante).

Plusieurs haies présentent un intérêt faunistique pour les Chiroptères, l'avifaune et l'entomofaune. Il s'agit de la haie en limite Est, située en bordure d'un petit ruisseau temporaire, et les haies localisées de part et d'autre du chemin situé au centre de la zone d'étude. Ces haies présentent des arbres anciens présentant des fissures et cavités favorables à la faune.

**Le site n°4, présente une sensibilité** au regard de la proximité d'un petit ruisseau temporaire situé à l'Est. Une zone de retrait de 25 mètres est nécessaire pour le maintien de ce **corridor biologique potentiel**.

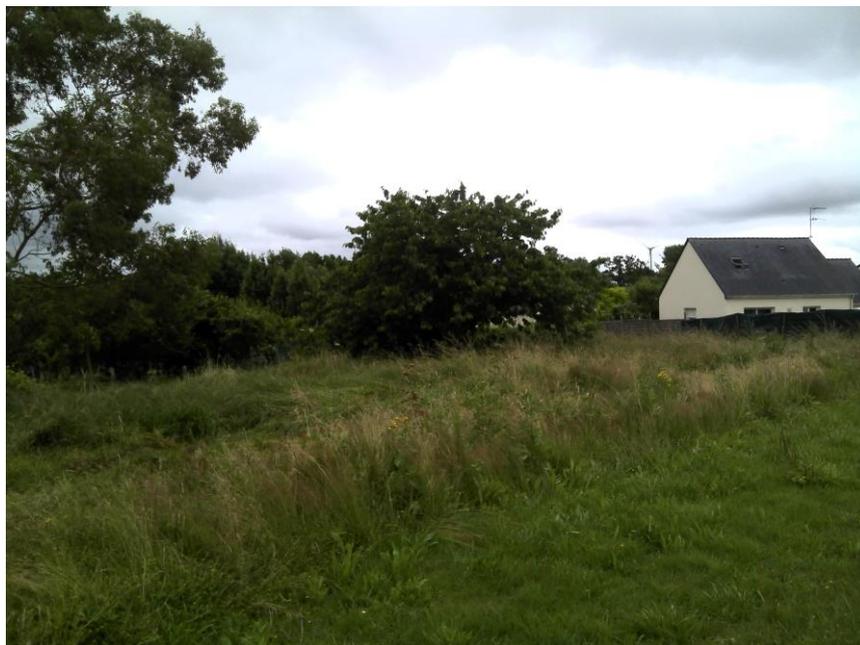
Photo 7 :      Prairie améliorée – Source X.HARDY

Le cortège floristique est assez pauvre, il correspond à une prairie mésophile ayant subi des réensemencements plus ou moins anciens. Cette petite parcelle est enclavée entre un lotissement et des jardins.

Les espèces présentes sont : *Dactylis glomerata*, *Anthoxanthum odoratum*, *Festuca*, *gr. Rubra*, *Holcus lanatus*, *Lolium perenne*, *Anthoxanthum odoratum*, *Ranunculus acris*, *Trifolium repens*, *Rumex obtusifolius*, *Rumex acetosa*.

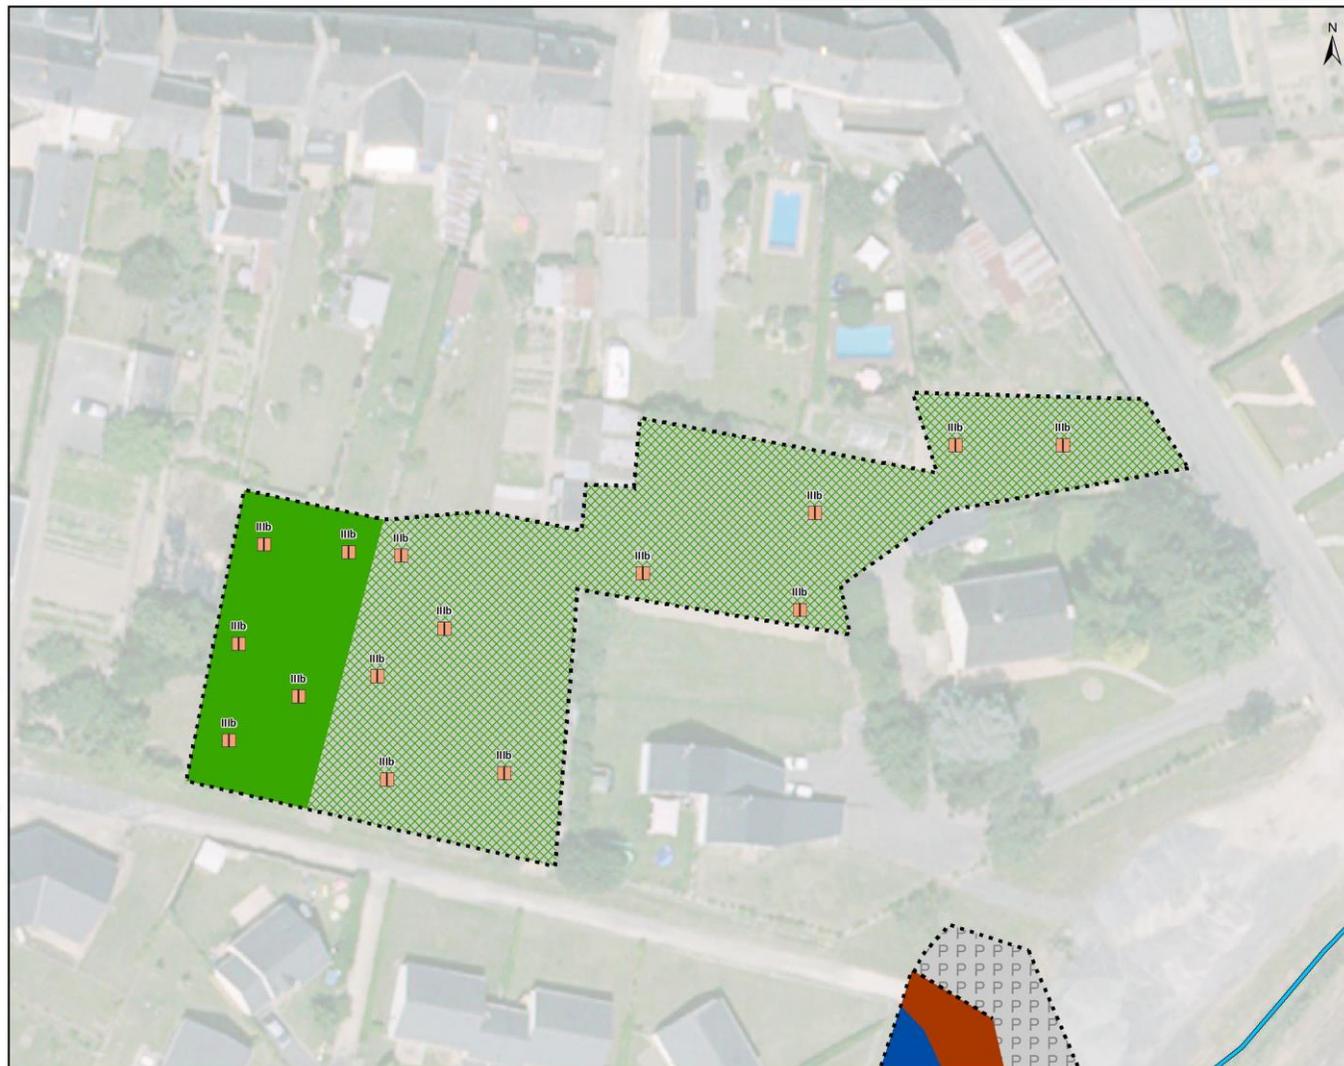
**ÉTAT DES LIEUX**  
JUN 2016  
ZONE 5

L'étude de la végétation et des sols atteste qu'**aucune zone humide** n'est présente sur ce site d'étude (cf. carte page suivante).

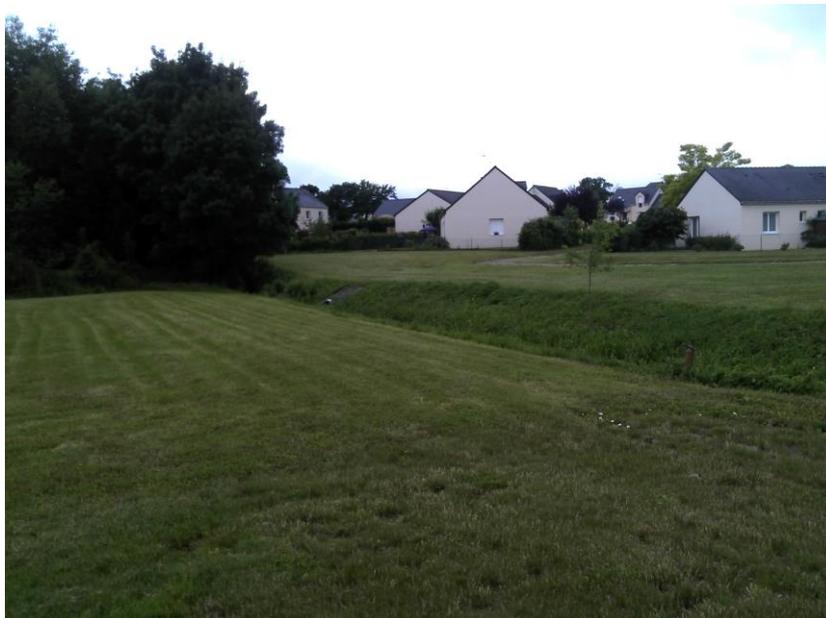
Photo 8 : Prairie améliorée – Source X.HARDY

Le cortège floristique est très pauvre, il correspond à une pelouse horticole sur la partie située à l'ouest du ruisseau temporaire. L'autre parcelle en herbe localisée à l'est correspond à une prairie fortement banalisée et entretenue par des tontes régulières. Les espèces observées sont les suivantes : *Dactylis glomerata*, *Festuca, gr. Rubra*, *Lolium perene*, *Ranunculus acris*, *Trifolium repens*, *Bellis perennis*.

Le sol ne présente pas de trace d'hydromorphie en surface. Des traces d'altérations apparaissent à partir de 45 cm accompagnées de quelques traces d'hydromorphie. On note l'absence d'un réductisol après 80 cm. Ce sol n'est pas hydromorphe.

L'intérêt faunistique de ce milieu est extrêmement limité.

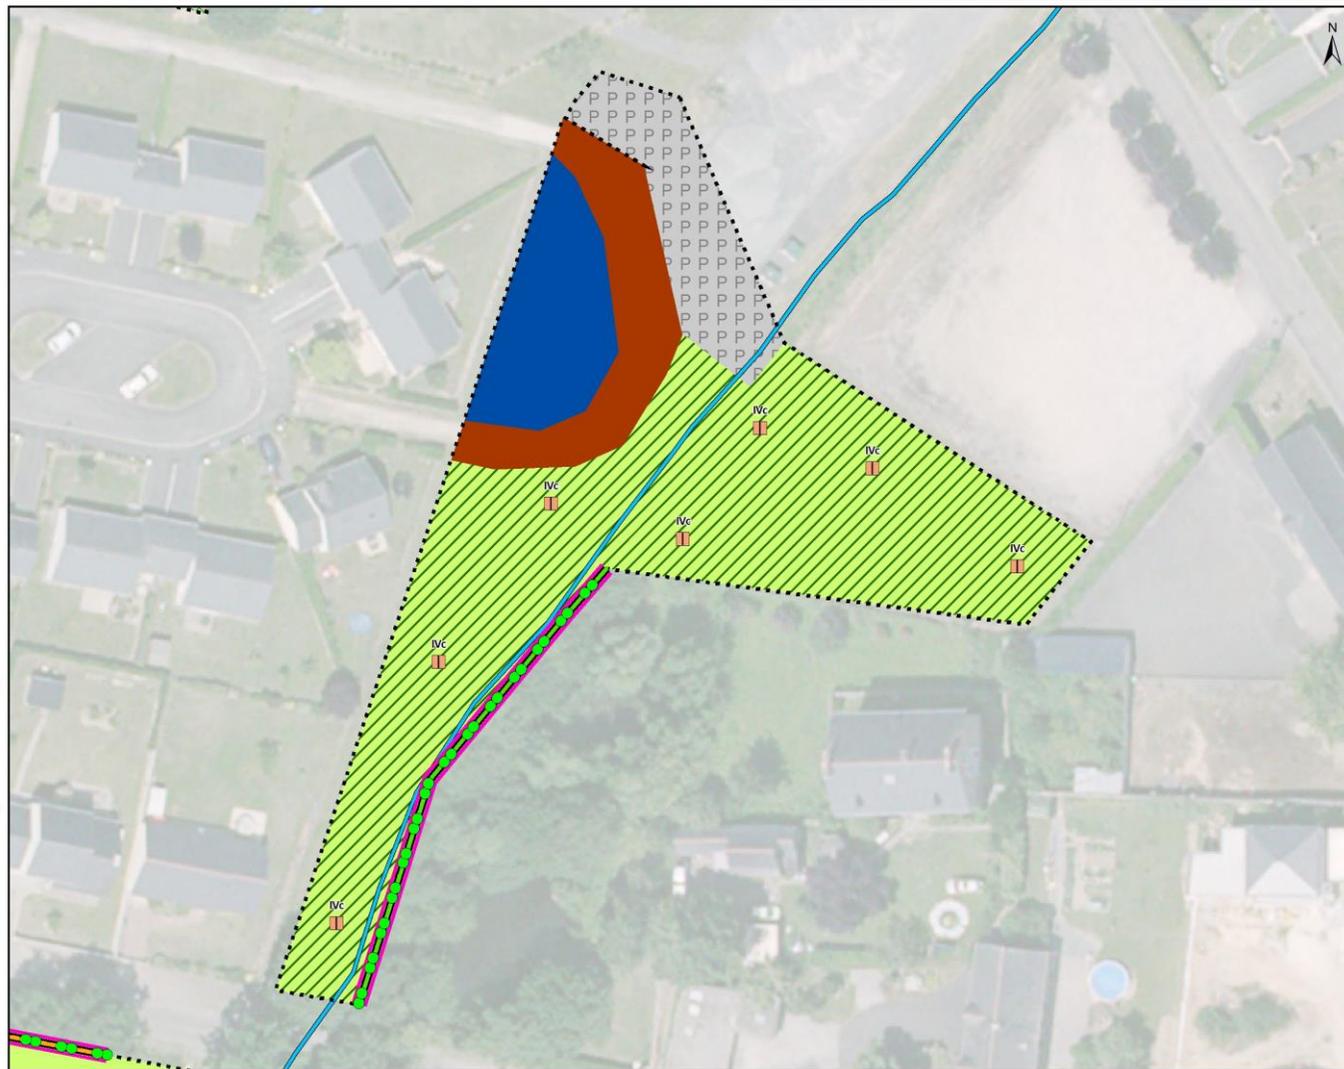
**ÉTAT DES LIEUX**  
JUN 2016  
ZONE 6

L'étude de la végétation et des sols atteste qu'**aucune zone humide** n'est présente sur ce site d'étude (cf. carte page suivante).

Ce bassin enherbé était à sec lors du passage terrain, il peut potentiellement jouer un rôle d'accueil pour les amphibiens en mars avril en fonction de la pluviométrie et de la durée de son maintien en eau.

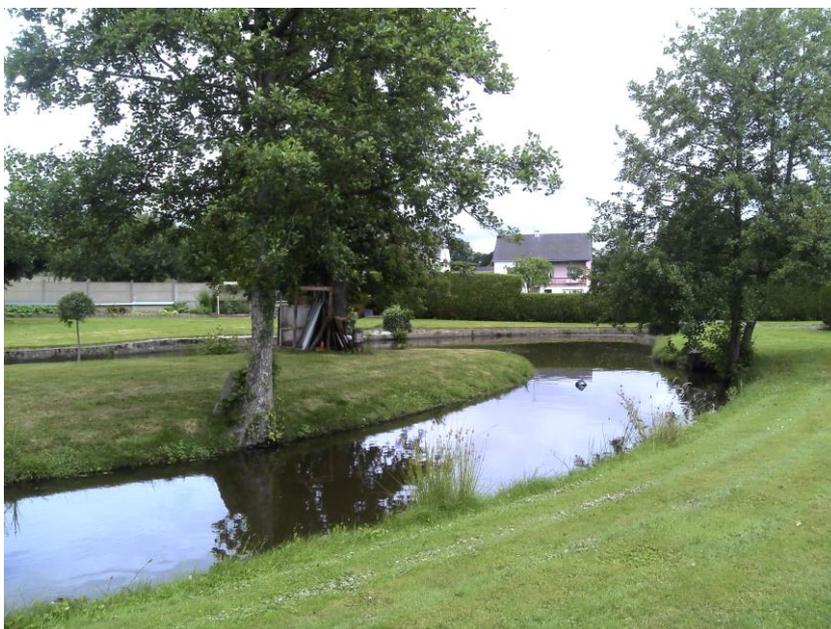
Photo 9 : Etang – Source X.HARDY

Cet étang, créé sur cours d'eau, ne présente pas de végétation aquatique. Il n'est pas classé en tant que zone humide. Par contre, il présente un intérêt potentiel pour les amphibiens. La grenouille verte *Pelophylax kl. Esculentus* a été observée sur le site. Cette espèce fait l'objet d'une réglementation concernant sa commercialisation.

Un crapaud commun *Bufo bufo spinosus*, a été observé à proximité de l'étang ; ce site est potentiellement une zone de reproduction pour cette espèce qui est protégée au niveau national en annexe 3 par l'arrêté du 19 novembre 2007.

Un complément d'inventaire à la saison favorable (février à mai) est nécessaire afin de mieux évaluer l'intérêt de ce plan d'eau pour les amphibiens.

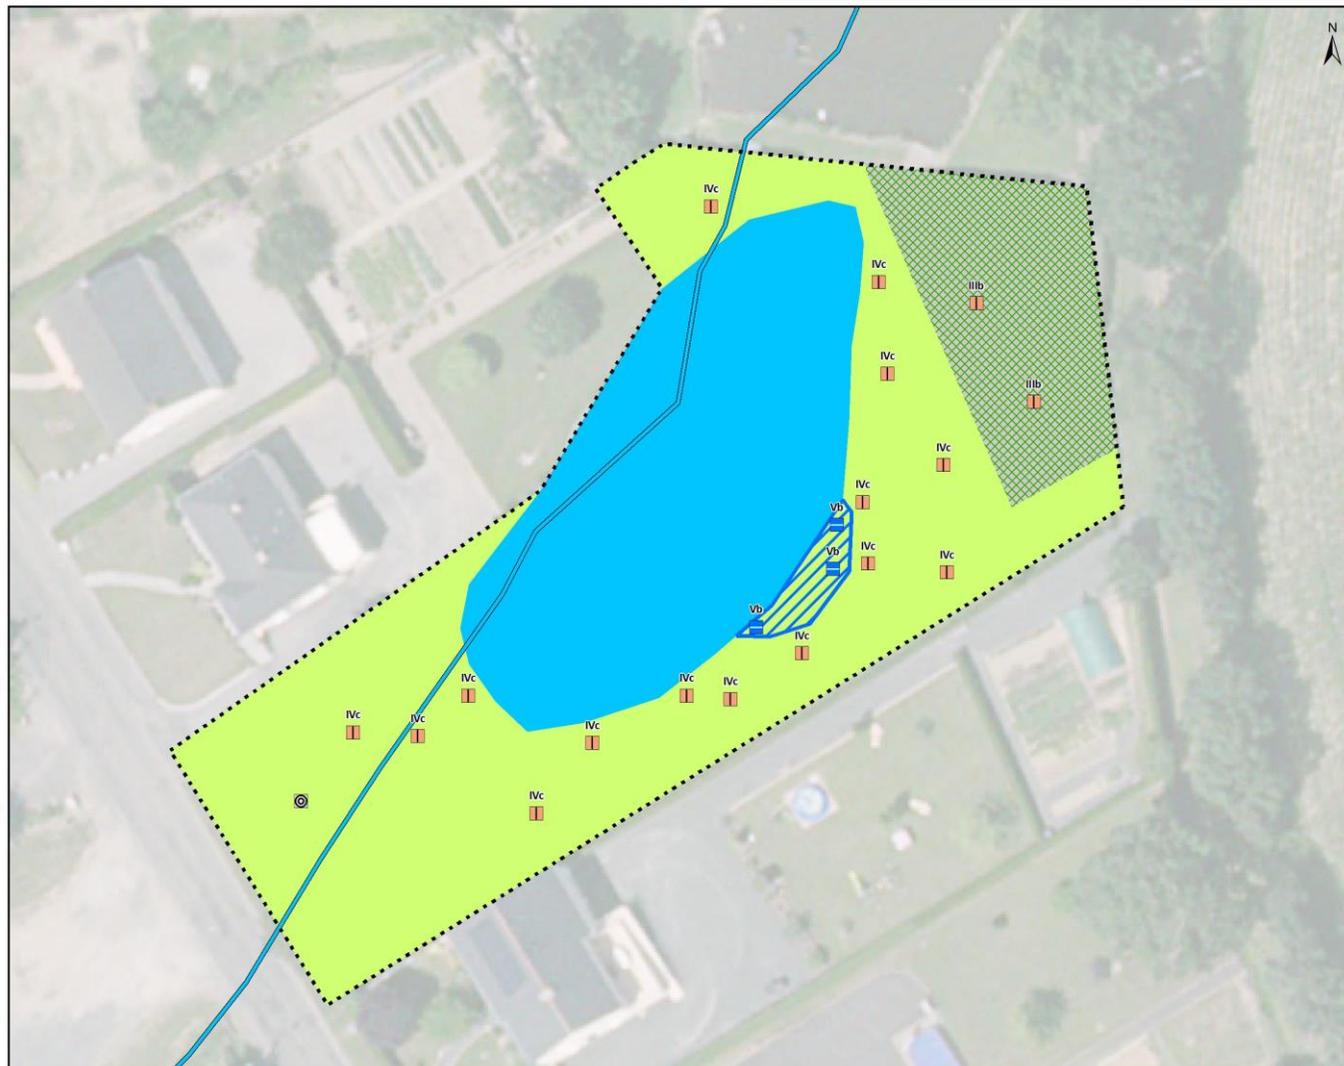
**ÉTAT DES LIEUX**  
JUN 2016  
ZONE 7

L'étude de la végétation et des sols atteste qu'une **petite zone humide** est présente en **bordure du plan d'eau** sur ce site d'étude (cf. carte ci-après). Ce site forme un corridor biologique potentiel pour le déplacement des espèces le long du ruisseau temporaire.

Le cortège floristique est très pauvre, il correspond à une pelouse horticole entretenue par des tontes régulières. On peut noter la présence de *Ranunculus repens* et *Mentha puegium*, deux espèces hydrophiles caractéristiques des zones humides.

Cette analyse est complétée par l'étude du sol, des traces d'hydromorphie sont visibles à partir de 10 cm et s'intensifient en profondeur avec la présence d'un rédoxisol bien marqué à partir de 40 à 50 cm.

**Ce sol correspond à un sol caractéristique de zone humide (type Vb)**

**Le site n°7, présente une sensibilité importante**, il est situé sur un **corridor biologique potentiel**, et est potentiellement utilisé comme **zone de reproduction** pour certains **amphibiens**. De plus, ce site est composé d'un **étang sur cours d'eau** ne permettant pas la continuité sédimentaire et piscicole (chute d'environ 2 mètres) l'ouvrage est situé sur l'étang plus en aval hors de la zone d'étude.

Une petite **zone humide** d'une superficie de 42 m<sup>2</sup> a été identifiée en **bordure de l'étang**. La zone n°7 a subi des mouvements de terre, de par le creusement de l'étang, l'analyse pédologique de ce secteur peut porter à discussion.

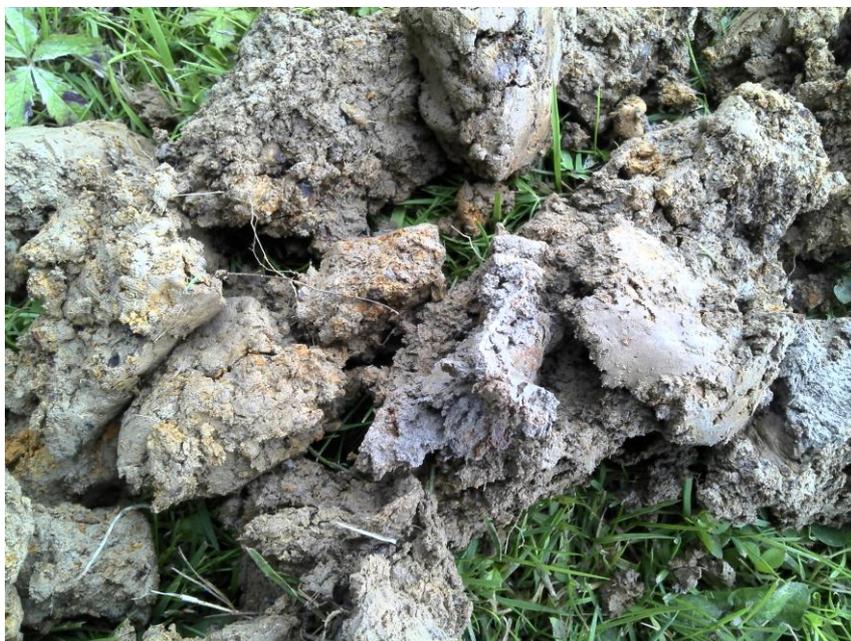
**Photo 10 : Réductisol présent sur la zone n°7 – Source X.HARDY**

7	IVc	Pas de traces d'hydromorphie dans les 25 cm sous la surface – Traces d'altération du socle visible à partir de 25 à 30 cm - Caractère rédoxique peu marqué à partir de 25 à 30 cm sous la surface – Absence d'un réductisol après 80 cm	Non hydromorphe
7	Vb	Des traces d'hydromorphie visibles à partir de 10 cm, accompagné de trace d'altération- Traces d'hydromorphie s'intensifient en profondeur avec présence d'un rédoxisol marqué à partir de 50 cm	Hydromorphe

NB : la zone n°7 a subi des mouvements de terre, de par le creusement de l'étang, l'analyse pédologique de ce secteur peut porter à discussion.
