DIAGNOSTIC ZONES HUMIDES

Diagnostic floristique et pédologique

Commune : SAINT-MARS-LA-JAILLE

Révision de PLU

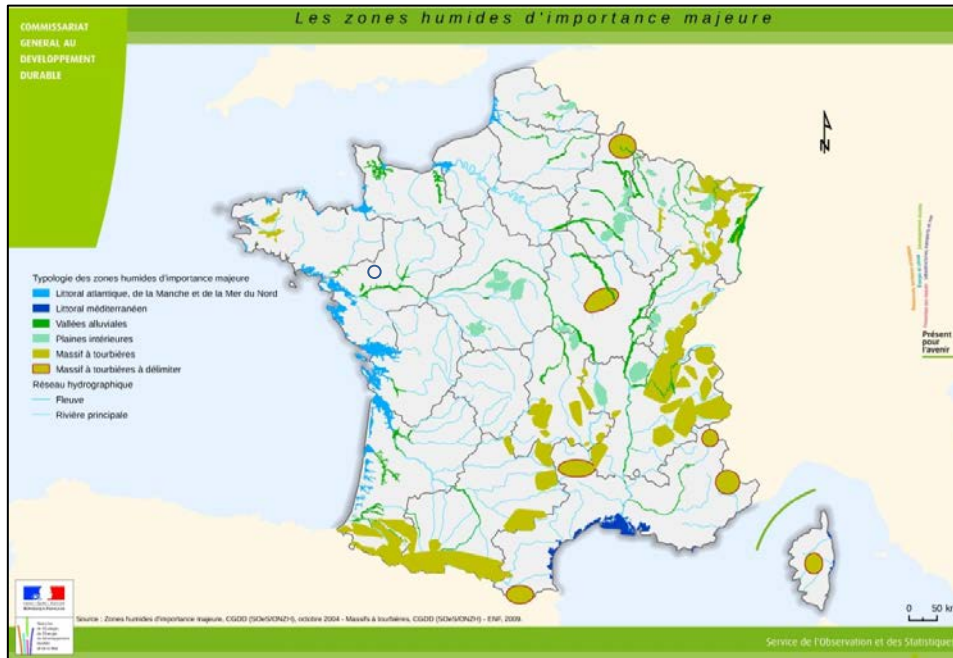
Figure 2 : Cartographie des zones humides d'importance majeure en France (source : ONZH)

L'ONZH (Observatoire National des Zones Humides), créé en 1995 et animé par le SOeS (Service d'Observation et de Statistiques), a pour vocation de suivre l'évolution de 152 zones humides d'importance majeure du territoire métropolitain. La carte ci-dessous présente les 152 sites d'observation suivis (cf. figure 4 et 5 ci-dessous).

Le terrain d'étude ne se situe pas au sein d'une ZHIM (Zone Humide d'Importance Majeure). La plus proche étant à une dizaine de kilomètres.

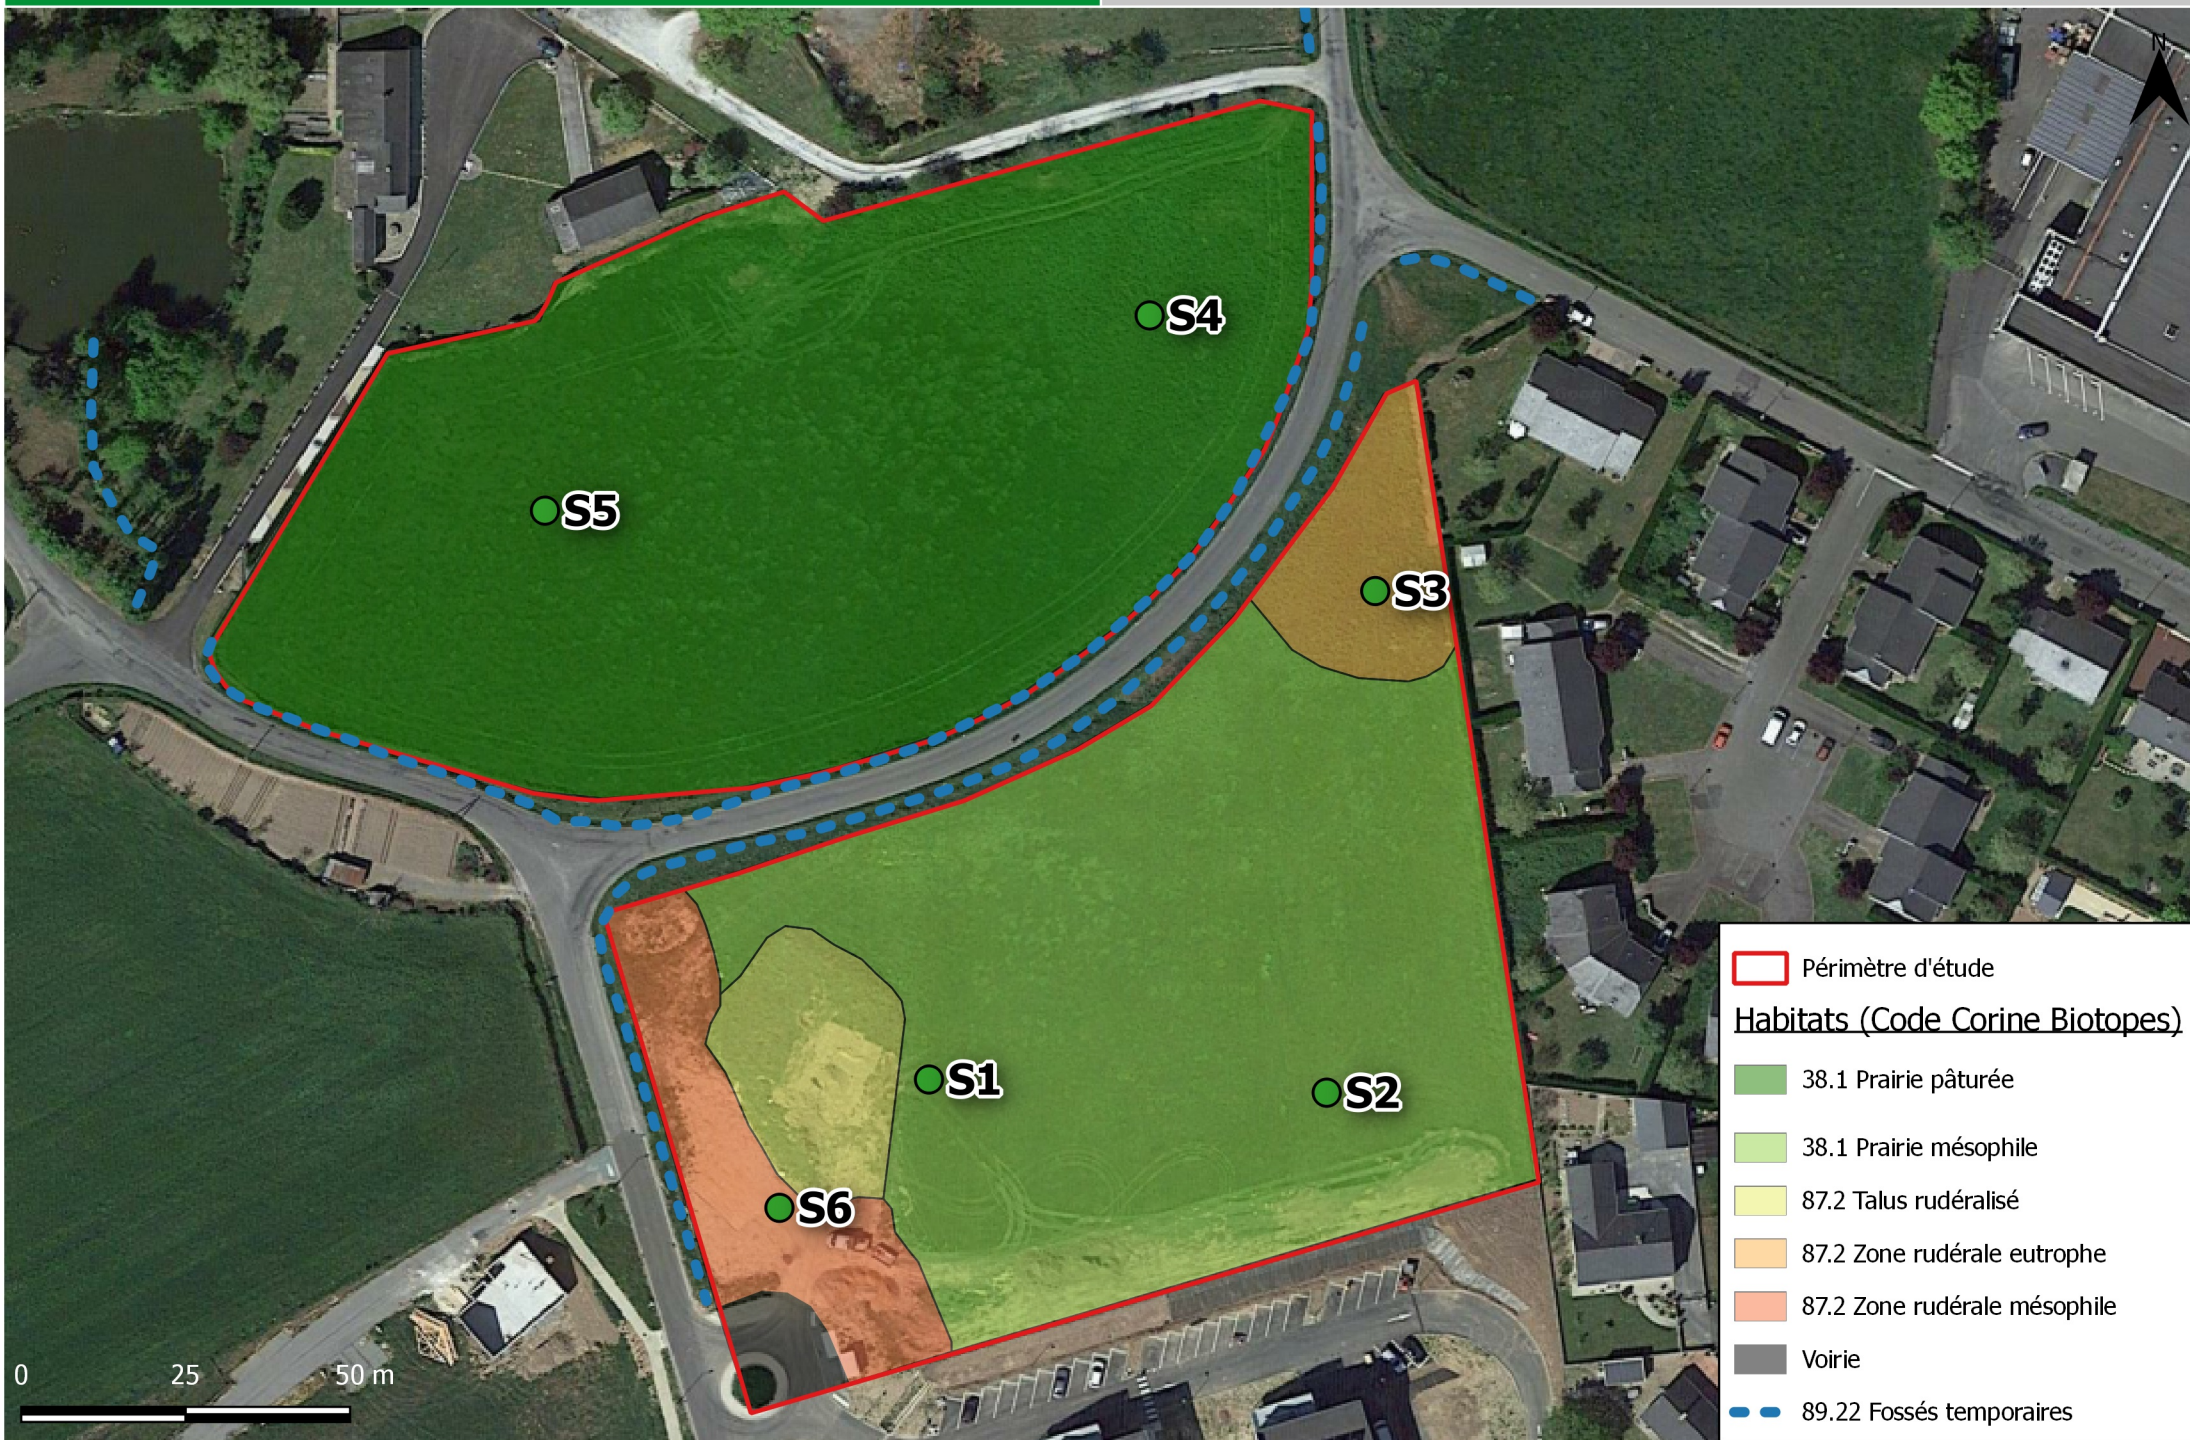
Cartographie des Habitats - 1

Les cartographies présentées ci-après localisent les différents habitats recensés au droit des zones d'étude.

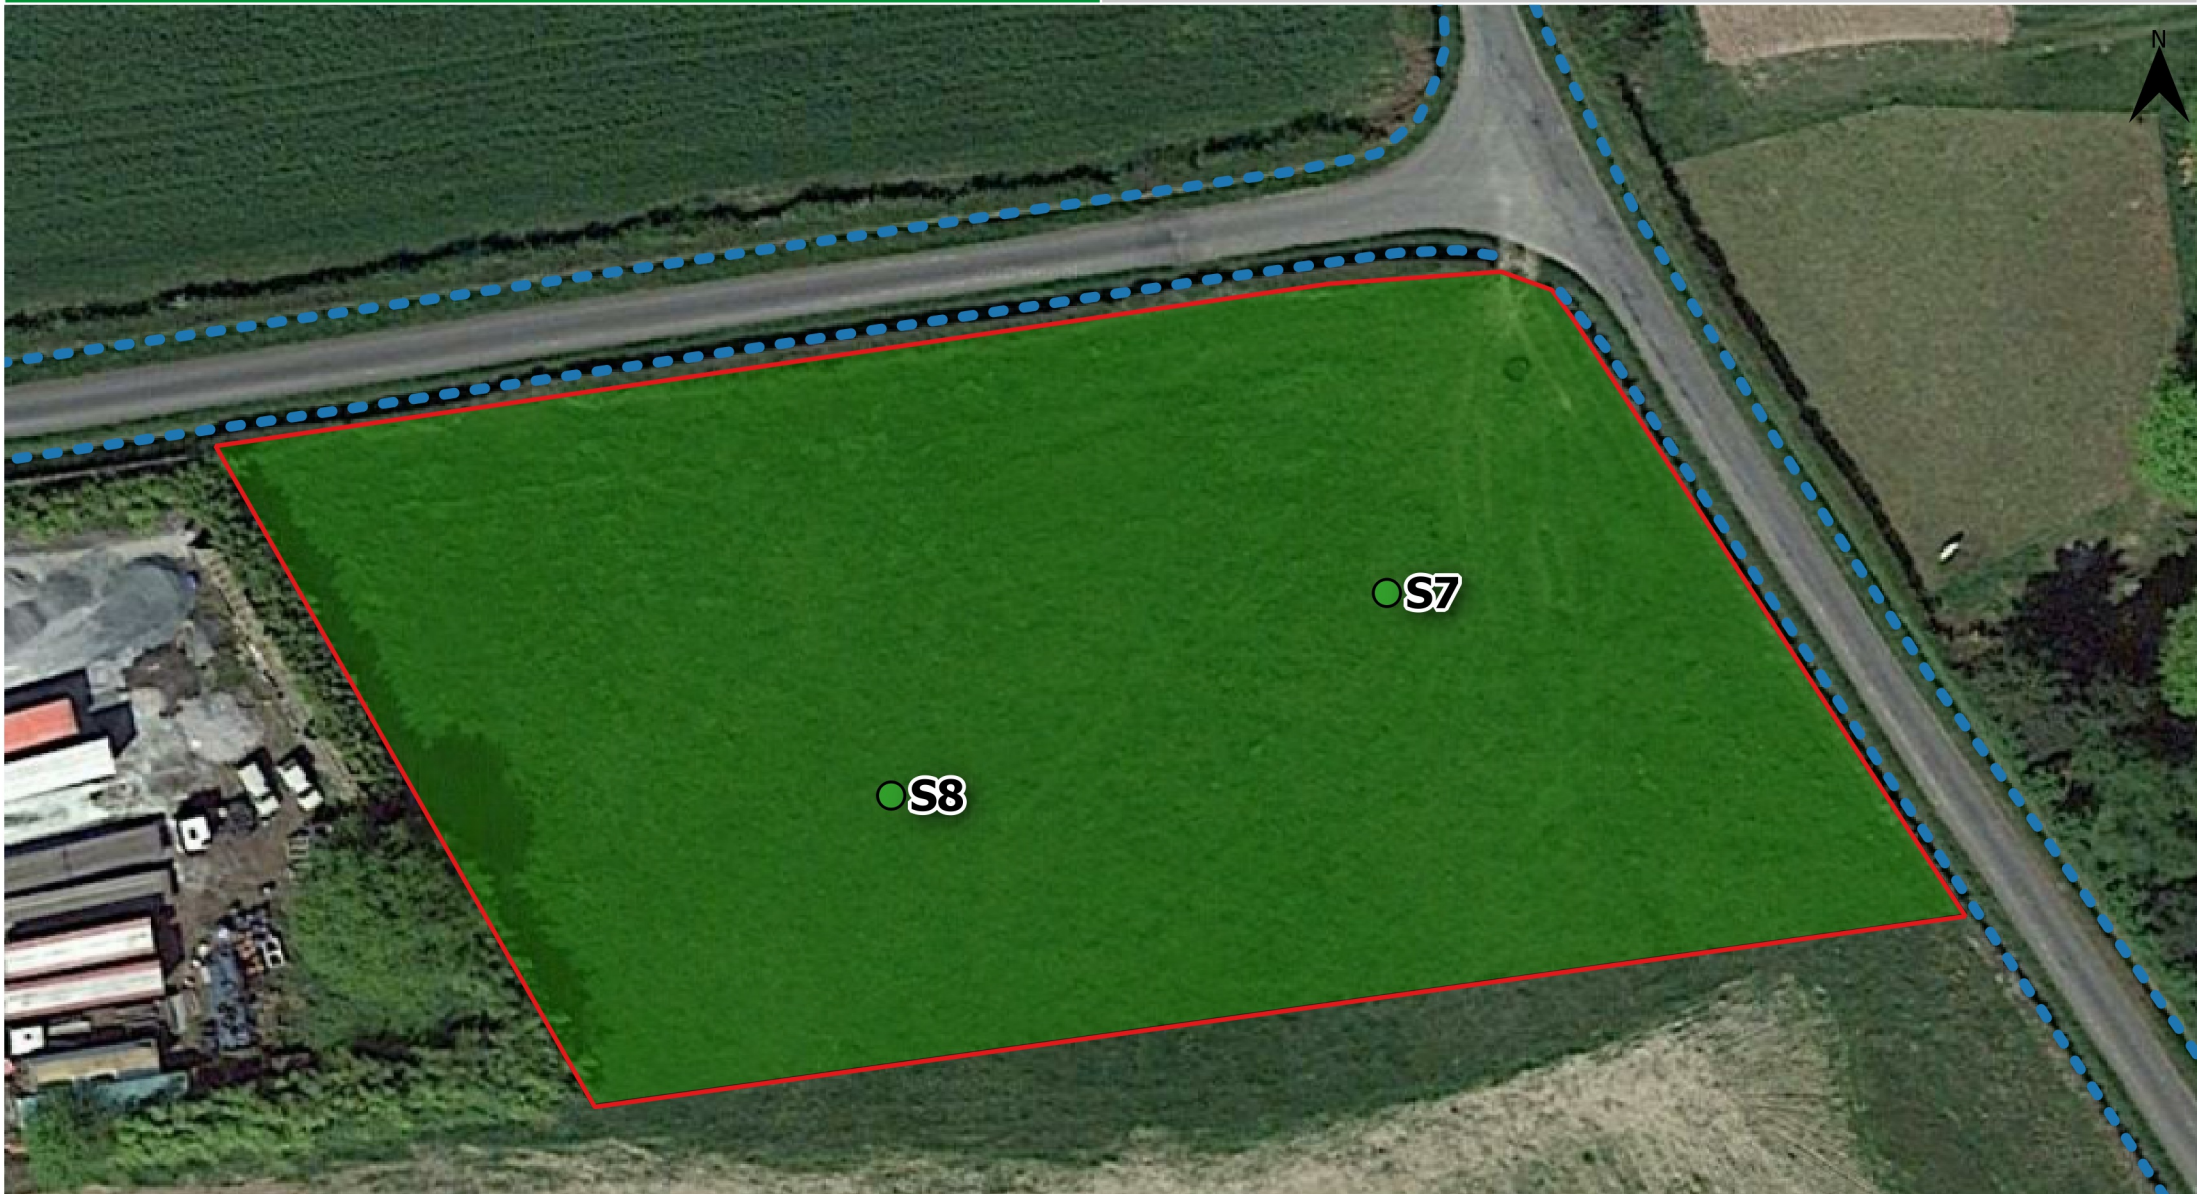
Cartographie des Habitats - 2

Périmètre d'étude

Habitats (Code Corine Biotopes)

38.1 Prairie pâturée

89.22 Fossés temporaires

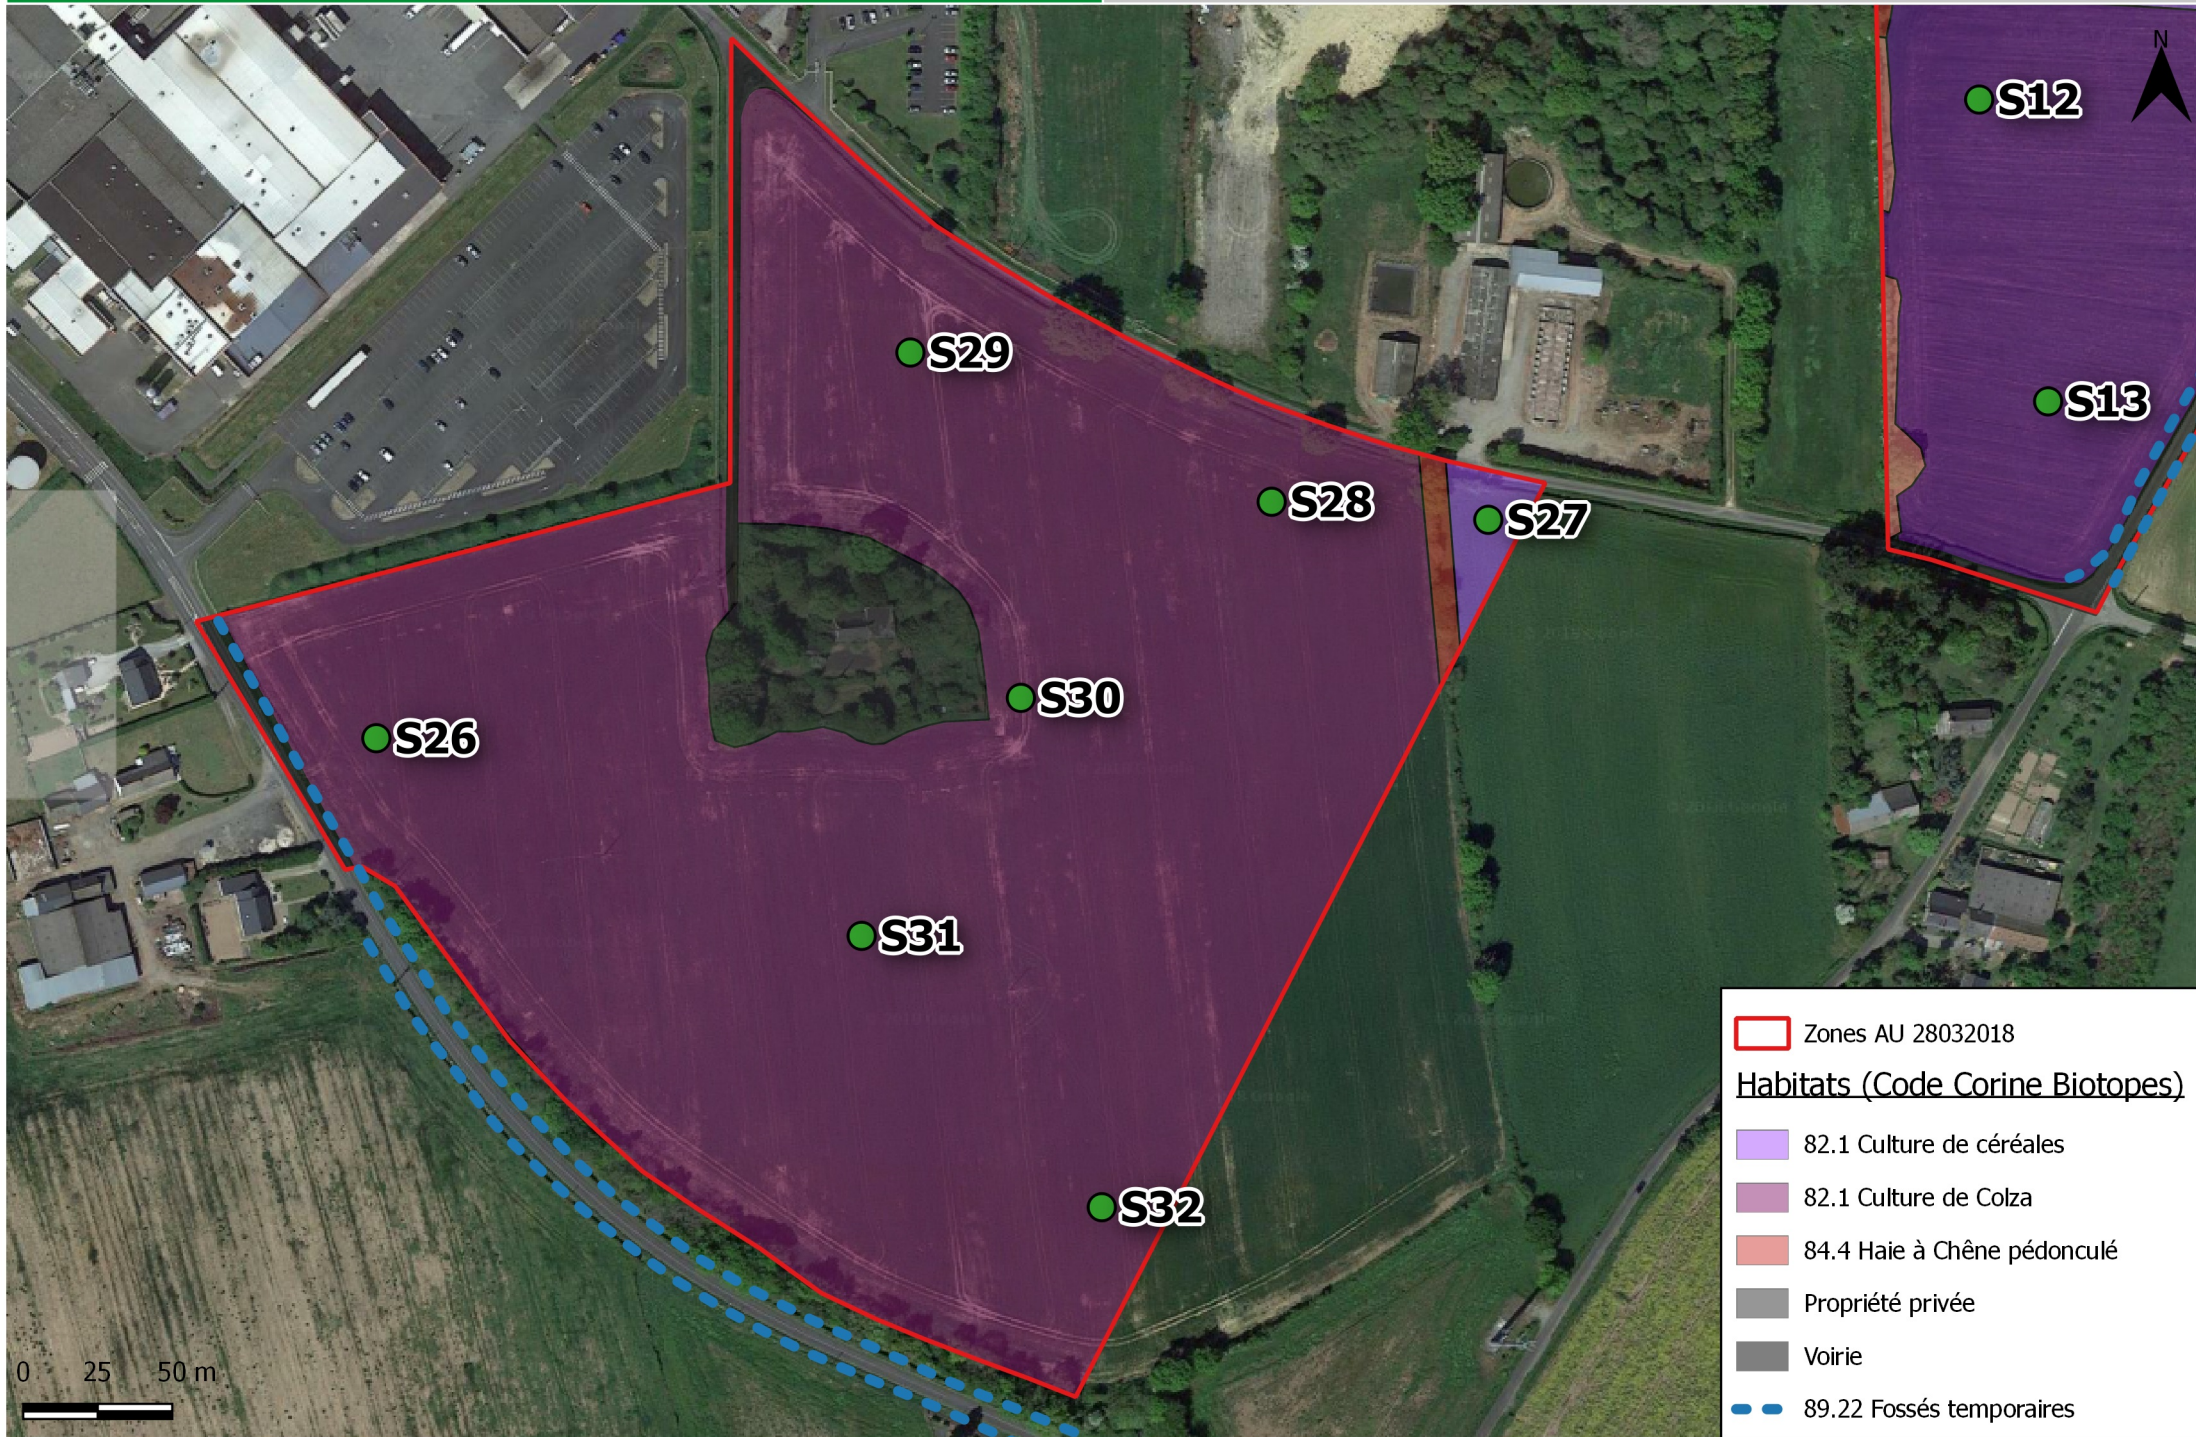
Cartographie des Habitats - 4

Périmètre d'études		84.4 Haie à Chêne pédonculé et Saule cendré
Habitats (Code Corine Biotopes)			84.4 Haie à Prunellier
	37.2 Prairie humide eutrophe		84.4 Haie de Chêne pédonculé
	37.22 Prairie à Jonc acutiflore		86.2 Habitation
	38.1 Prairie mésophile		87.2 Zone rudérale
	38.1 Prairie pâturée		Voirie
	81.1 Prairie temporaire		89.22 Fossés
	82.1 Culture de céréales
